GEMEINDE BÄRSCHWIL

SANIERUNG DORFBACHKANAL (ETAPPE 1) UND KNOTENPUNKT KIRCHSTRASSE - WOLFSGARTENSTRASSE

TECHNISCHER BERICHT AUFLAGEPROJEKT

Basel, 13. Juni 2024

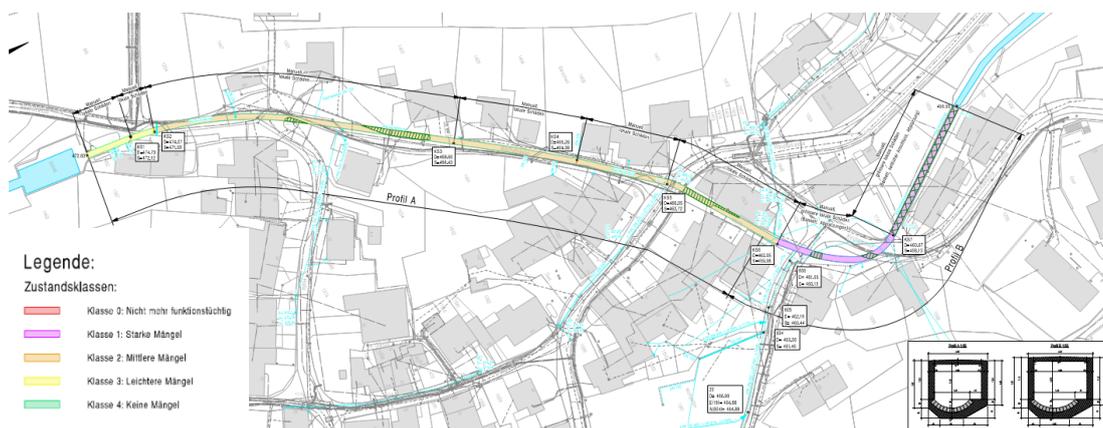
Abbildung 1: Zustand Dorfbachkanal gemäss Aufnahme 2018 (ANHANG 1)

Der bauliche Zustand des Kanals wurde 2018 erhoben und im Rahmen von einer Zustandsaufnahme [5] dokumentiert. Da der Kanal teilweise starke Mängel aufweist, soll er instand gestellt werden. Auf Basis des bereits ausgearbeiteten Bauprojektes [5] für den gesamten Dorfbachkanal, wird in diesem Bericht die Sanierung der Etappe 1 als Auflageprojekt abgehandelt.

Auf der ganzen Kanallänge war die Deckenbewehrung immer wieder lokal sichtbar. Häufig wurden nasse Stellen (wahrscheinlich beim Übergang zwischen Betonier-Etappen), kleine Risse und Abplatzungen festgestellt. Die statische Funktion des Kanals war zwar stellenweise beeinträchtigt. Es waren allerdings keine Sofortmassnahmen im Sinne der ZK 0 notwendig.

Aufgrund der massiven Schäden im untersten Abschnitt des Dorfbachkanals wurde eine kurzfristige Reparatur der Schadstellen ausgeschlossen, welche die erwartete Nutzungsdauer nur geringfügig verlängert hätte. Folglich wurden nur Varianten vertiefter untersucht, die eine gesamtheitliche Sanierung des Dorfbachkanals beinhalten.

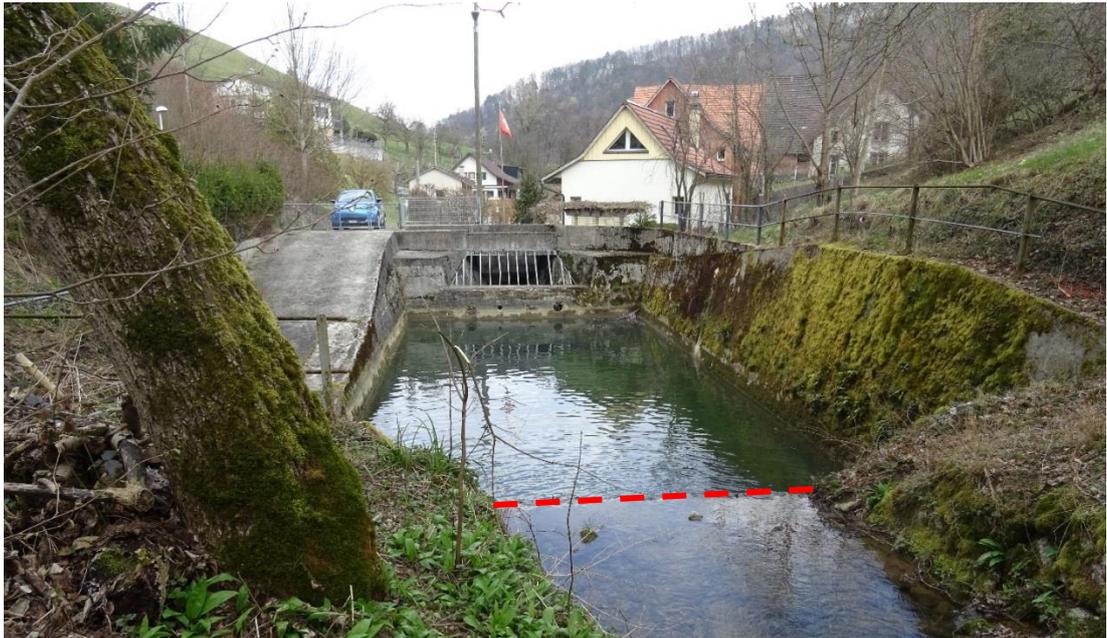
Der Geschiebesammlers oberhalb des Dorfbachkanals wurde aufgrund seines baulichen Zustands 2019 saniert. Dabei wurden zur ökologischen Aufwertung zwei Wände durch Blocksteinböschungen ersetzt sowie die Abschlussperre geschiebegängig gestaltet.

Abbildung 6: Geschiebesammler vor Sanierung (rot strichliert: Absturz)

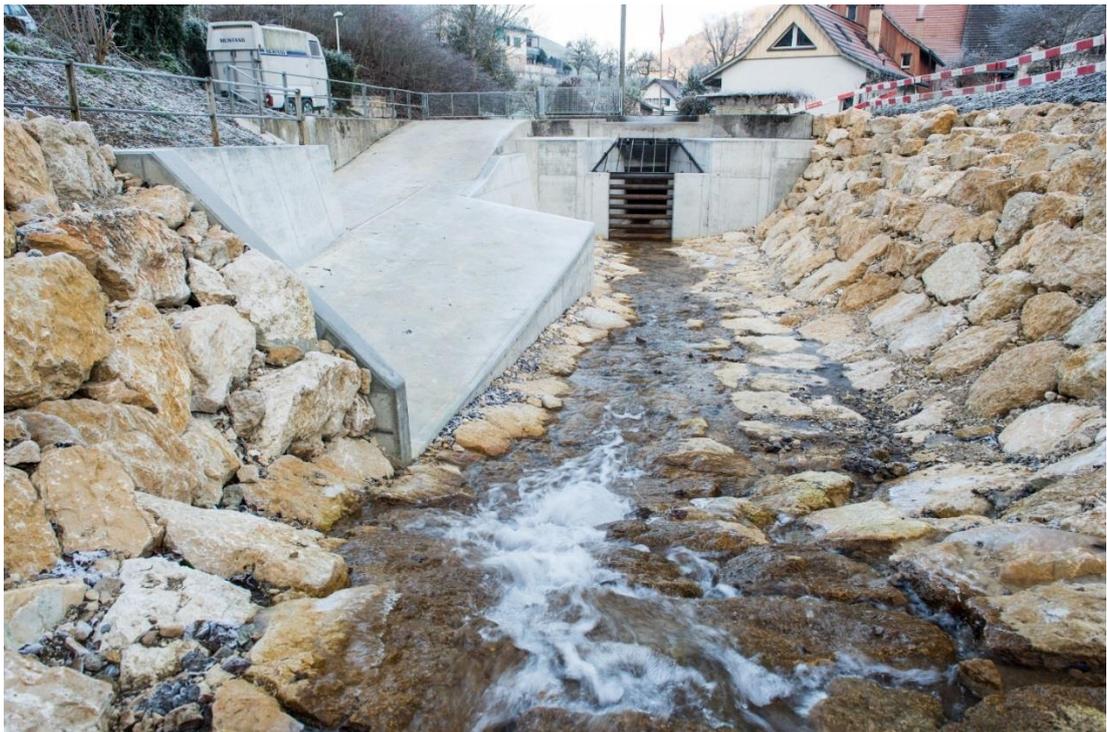
Abbildung 7: Geschiebesammler nach Sanierung ohne Absturz, mit Blocksteinböschung, Zufahrtsrampe und geschiebedurchlässiger Abschlussperre

Durch den Wegfall der senkrechten Wände ist die terrestrische Vernetzung neu gegeben.

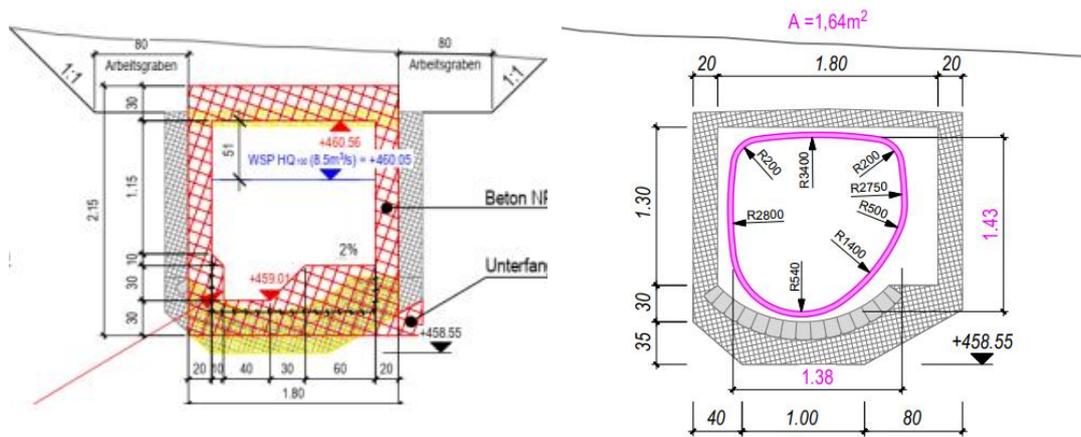
Abbildung 8: Variante 1 – neuer Betonquerschnitt **Abbildung 9: Variante 2 – eingezogenes GFK-Rohr.**
im bestehenden Kanal.

In einer ersten Phase wurde der Ansatz verfolgt innerhalb der bestehenden Seitenmauern ein neues Betonprofil einzubauen Variante 1. Aufgrund der teilweisen zu geringen Überdeckung des Kanals wurde diese Variante verworfen. Die Erhöhung des Querschnittes hätte im im Strassenbereich weitreichende Anpassungen mit sich gebracht.

Als zweite Variante wurde das Einziehen eines neuen Rohrs in das bestehende Profil untersucht. In Zusammenarbeit mit einem Rohrhersteller konnte aufgezeigt werden, dass mit einem eingezogenen GFK-Rohr die erforderliche hydraulische Leistungsfähigkeit erreicht werden kann.

Damit die GFK-Rohrsegmente in den Kanal eingebracht werden können, wird die Kanaldecke an zwei Stellen abgebrochen. Von dort werden die maximal 2.25 m langen Segmente in den Kanal geschoben. Zur Gewährleistung der statischen Anforderungen wird der Hohlraum zwischen GFK-Rohr und bestehendem Kanal mit Leichtbeton verfüllt.
